LICENCIATURA EN TERAPIA OCUPACIONAL

**ACCESIBILIDAD FÍSICA EN ESCUELAS SECUNDARIAS DE LA
CIUDAD DE SAN RAFAEL EN 2022.**

**PHYSICAL ACCESSIBILITY IN SECONDARY SCHOOLS IN THE
CITY OF SAN RAFAEL IN 2022.**

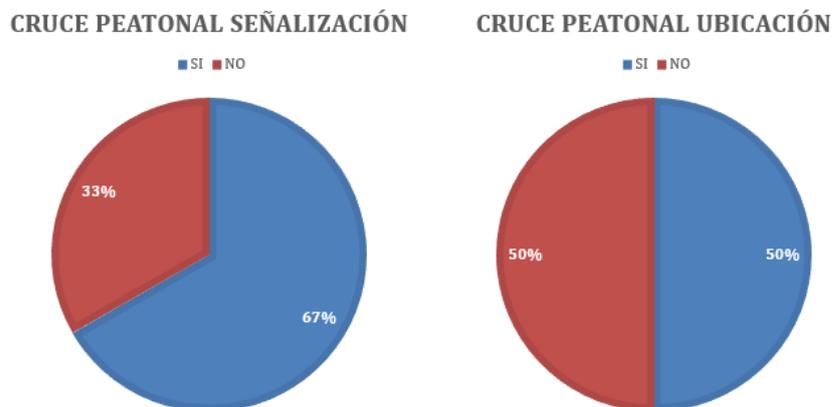
GráficoN°1: “Cruce peatonales más cercanos a la institución (ambas esquinas)”

En cuanto a los cruces peatonales el 66,7% de las instituciones no tiene señalización, y el 50% no tiene ubicación del cruce peatonal.

Respecto al espacio de estacionamiento de las personas con dificultad para moverse todas las instituciones (100%) no lo tienen. Mientras que las veredas accesibles para circular el 66,7% de las instituciones si lo tiene.

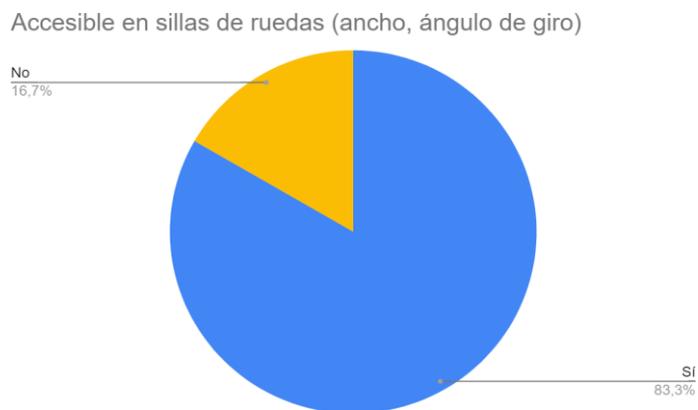
GráficoN°2: “Accesibilidad en silla de ruedas”

En cuanto a la accesibilidad en silla de ruedas el 66,7% si la presenta y un 26,7% no.

En cuanto a los pasillos de las instituciones el 83,3% no presenta obstáculos que impiden la circulación. Y un 16,7% en parte lo presenta.

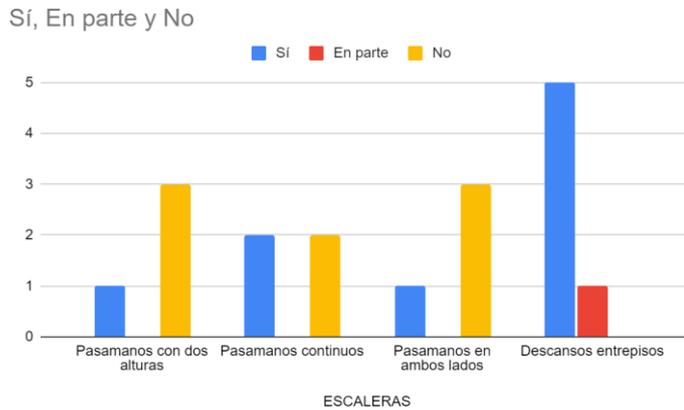
Gráfico N°3: “Escaleras”

Respecto a las escaleras, solo el 16,7% presenta pasamanos con dos alturas y un 50% no las presenta. Tanto un 33,3% presenta pasamanos continuo y otro 33,3% no lo hace. Del mismo modo con los pasamanos en ambos lados. En cuanto a los descanso entre pisos solo el 50% si los presenta y un 16,7% no lo hace.

Sin embargo, en lo que respecta a los pasillos de las instituciones, se identificaron deficiencias importantes. Solo el 16,7% de las instituciones presenta pasamanos con dos alturas, y un 50% no los presenta en absoluto, incumpliendo con el principio de "flexibilidad." La falta de pasamanos adecuados puede representar un desafío significativo para las personas con discapacidades físicas que necesitan utilizar escaleras. Además, la presencia de pasamanos continuos y en ambos lados es una medida que aún no se ha implementado de manera generalizada, lo que va en contra del diseño universal.

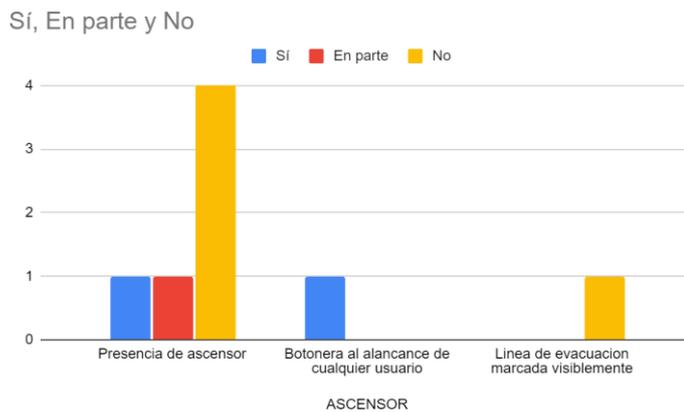
Gráfico N° 4: “Ascensores”

En cuanto al ascensor el 16,7% presenta botonera al alcance de cualquier usuario y un 16,7% no presenta línea de evacuación marcada visiblemente.

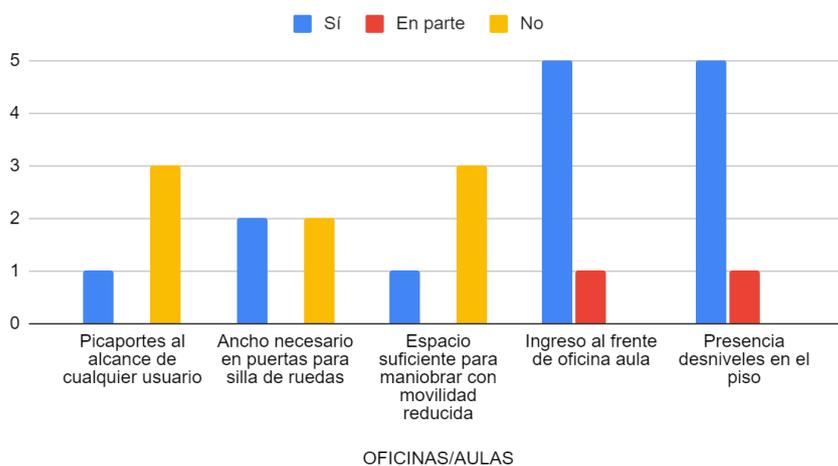
Gráfico N° 5: "Oficinas / aulas"

En cuanto a las oficinas y aulas de las instituciones el 66,7% presenta picaportes al alcance de cualquier usuario mientras que un 33,3% lo presenta en parte. En cuanto al ancho necesario en puertas para silla de ruedas el 83,3% de las instituciones si lo presenta y un 16,7% lo presenta en parte. En cuanto al ingreso al frente de oficina/aula el 83,3% de las instituciones lo presenta. Respecto a la presencia de desniveles un 16,7% si presenta esta característica y un 83,3% no la presenta.

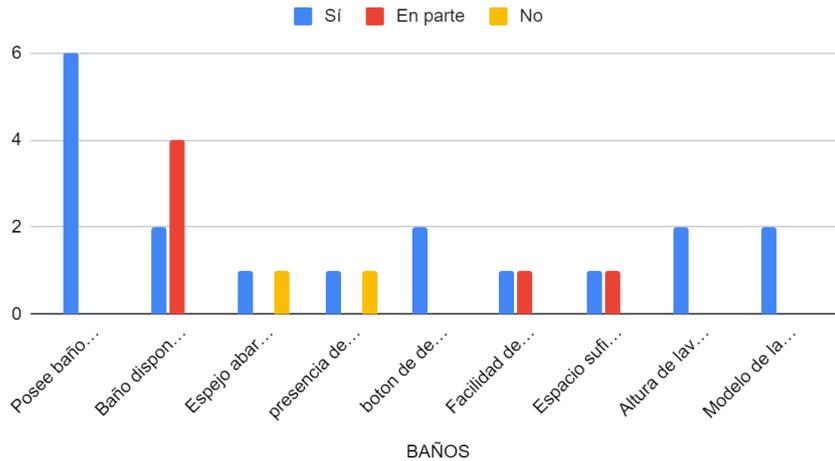
Gráfico N°6: “Baños”

Referente a los baños, solo el 33,3% presenta baños adaptados. Un 16,7% de las instituciones presenta espejo que abarca cuerpo completo y otro 16,7% no lo presenta. Los mismos resultados se obtuvieron en cuanto a la presencia de barreras rebatibles. El 33,3% de las instituciones presentó un botón de descarga accesible para cualquiera. El 16,7% presenta facilidad para apertura y cierre de las puertas.

Otros, 16,7% presenta espacio suficiente para maniobrar con movilidad reducida. La altura del lavamanos fue adecuada en un 33,3% de las instituciones y el 16,7% presenta un modelo de lavamanos que permite el acercamiento a la canilla y bacha.
